ЛИНЕЙНЫЙ КОРАБЛЬ
«НОВОРОССИЙСК»
(уроки трагедии)

Гибель линкора «Новороссийск»

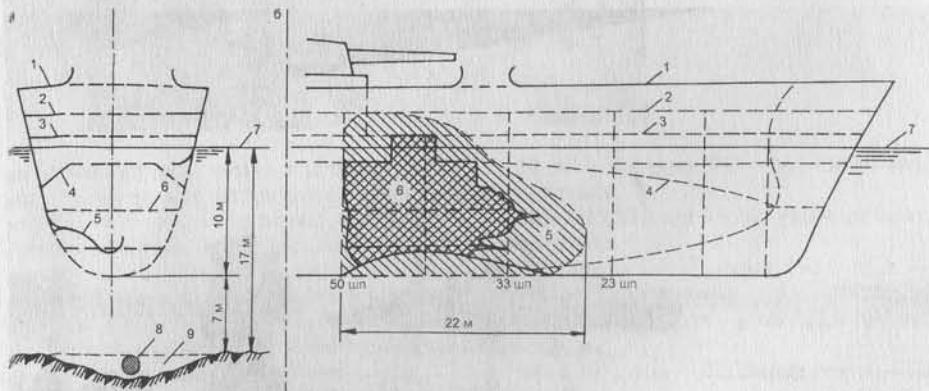
В носовой части корабля под днищем на расстоянии 35—40 м от форштевня, несколько правее диаметральной плоскости (ДП) произошел мощный подводный взрыв, приведший к разрушению всех горизонтальных перекрытий на высоте 16,9 м от днища до

Схема повреждений, полученных линкором «Новороссийск» при взрыве:

а — сечение по 40 шп. (см. в нос); б — вид с правого борта.

палубы полубака включительно (суммарной толщиной 136 мм). На полубаке перед первой башней главного калибра зияла пробоина размерами 4 x 14 м с поднятыми на 2—3 м рваными краями. Через нее была выброшена большая масса донного ила. Как было установлено в дальнейшем при водолазном обследовании и уточнено после подъема корабля, в результате взрыва в обшивке правого борта образовалась пробоина площадью примерно 150 м², за пределами которой корпус имел вмятины и трещины. С левого борта вмятина имела стрелку прогиба около 2—3 м, а киль — до 1,5—2 м. По длине повреждение простипалось от 25 до 50 шп., будучи локализованным с кормы расположенной на этом шпангоуте носовой траверзной переборкой. Сама она имела небольшую пробоину и трещины правого борта в самой нижней части. Общая площадь поврежденной наружной обшивки достигла 300 м².

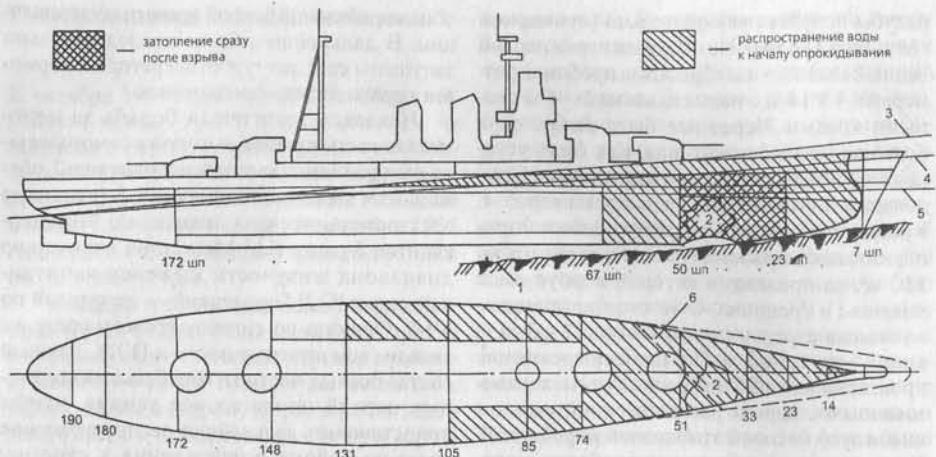
Изменение посадки линкора в процессе развития аварии: а — продольное сечение; б — план по броневой палубе.

1 — поверхность грунта; 2 — пробоина; 3 — ватерлиния перед опрокидыванием; 4 — ватерлиния сразу после взрыва; 5 — ватерлиния перед взрывом; 6 — след ватерлинии на палубе полубака перед опрокидыванием

На первой фазе затопления состояние линкора никакой опасности не представляло. Если бы переборки и палубы, ограничивавшие район затопления, сохранили водонепроницаемость, корабль остался бы плавать по ватерлинию 3, показанную на рисунке, изображающем положение поврежденного линкора, сохраняя указанные характеристики посадки и остойчивости.

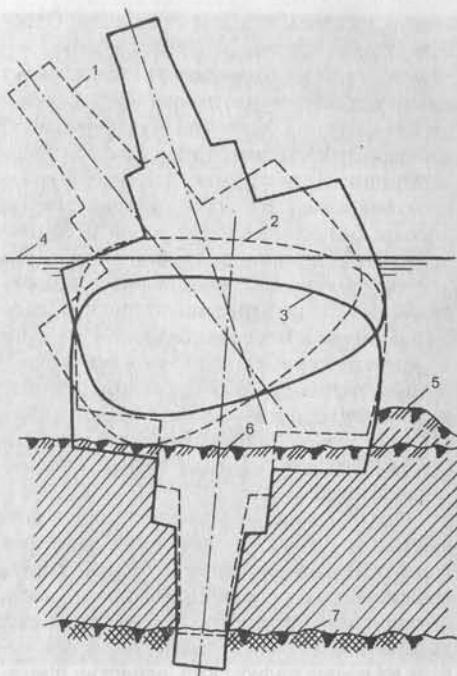
Положение линкора в процессе опрокидывания
(мидлевое сечение, вид в нос).

1 — в начале опрокидывания; 2 — сразу после опрокидывания; 3 — после окончания просадки в грунт; 4 — уровень моря; 5 — грунт, поднятый при опрокидывании; 6 — исходная поверхность грунта; 7 — уровень плотного грунта

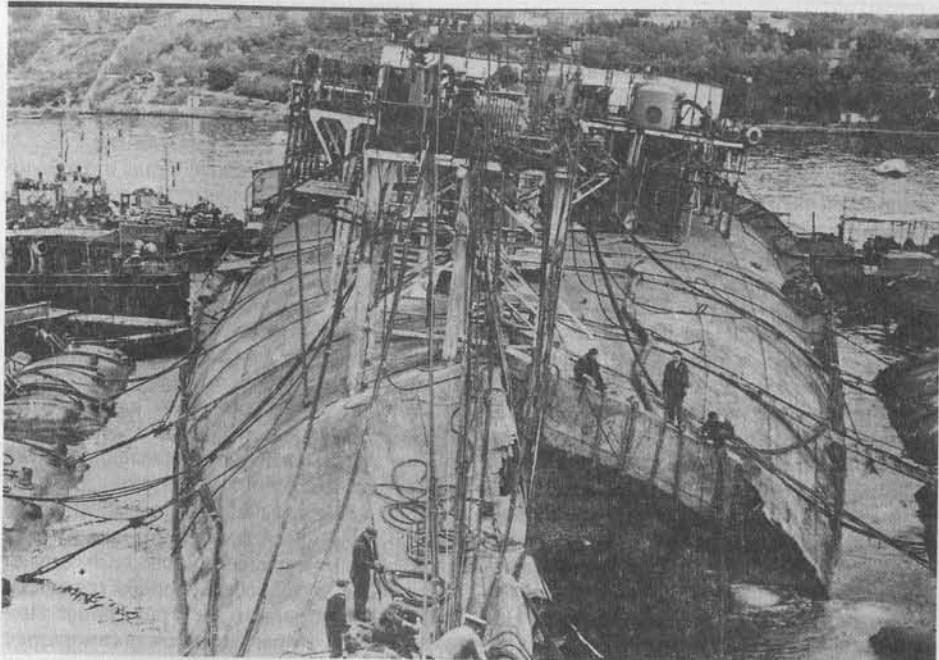
Пробоина в днище линкора с правого (в опрокинутом положении — левого) борта

Версию подрыва линейного корабля на мине можно считать официальной, поскольку она была признана правительственной комиссией наиболее вероятной. Объективно версия вполне соответствует общей картине обстоятельств аварии и характеру повреждений корабля. Тем не менее, некоторые сопутствующие факты не находят в ней удовлетворительного объяснения. Главными из них Ю.Г.Лепехов считает:

несовпадение «вертикальной оси» района разрушения подводной части корпуса и пробоины на палубе полубака (последняя смешена в нос);

неполное соответствие внутренних повреждений корабля с характерными для минных взрывов, в частности, не зафиксировано за пределами района взрыва обрыва корпусных связей, фундаментных лап механизмов. Возможность диверсии базируется на

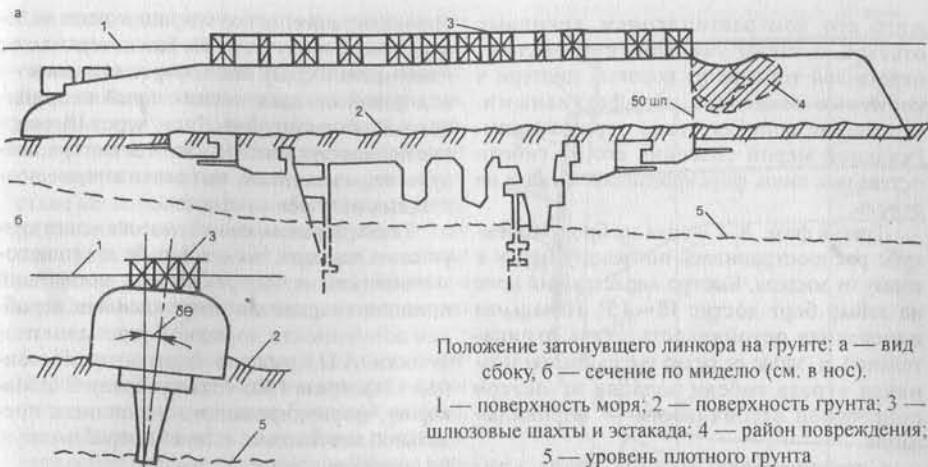
Положение затонувшего линкора на грунте: а — вид сбоку, б — сечение по мидию (см. в нос).

1 — поверхность моря; 2 — поверхность грунта; 3 — шлюзовые шахты и эстакада; 4 — район повреждения; 5 — уровень плотного грунта

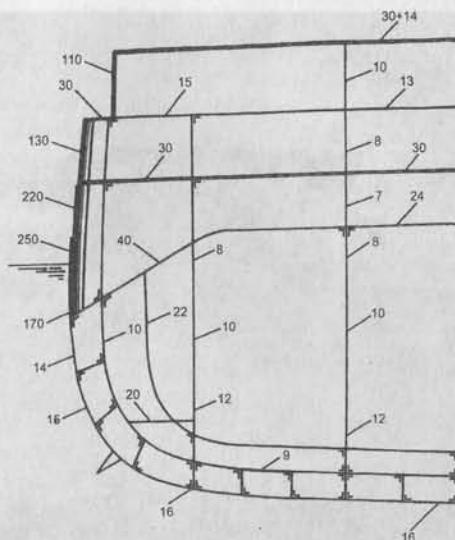
Главным из конструктивных недостатков было малое число и недостаточная прочность водонепроницаемых переборок выше броневой (первой надводной) палубы. Тем самым нарушился принцип, сформулированный А.Н.Крыловым в той же телеграмме: «Остойчивость при повреждениях обеспечивается соответствием подразделения надводной части подразделению трюма...»

Конструктивный мидель-шпангоут линкора «Новороссийск». Толщины в мм

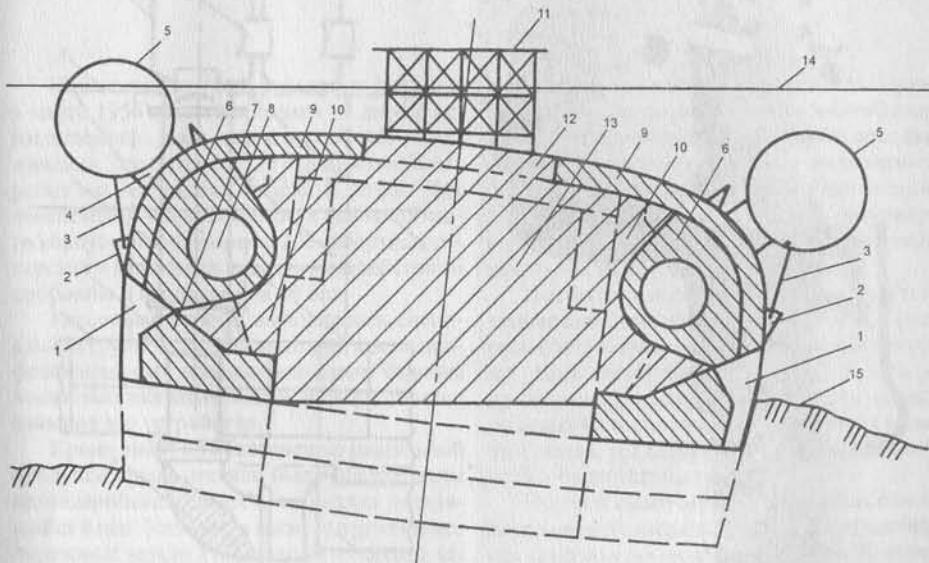
Схема разделения по ширине основной части корпуса линкора «Новороссийск».

1 — верхние отсеки подводной конструктивной защиты (ПКЗ); 2 — судоподъемные проушины; 3 — стропы; 4 — сколовые подушки; 5 — 200-тонные «понтёны остойчивости»; 6 — отсеки кольцевого поглотителя ПКЗ; 7 — креновые отсеки и бортовые кладовые; 8 — отсеки цилиндрического поглотителя ПКЗ; 9 — отдельно продуваемые расширительные отсеки ПКЗ; 10 — фильтрационные и мелкие отсеки ПКЗ; 11 — эстакада; 12 — междудонные цистерны; 13 — центральные отсеки (машинно-котельные отделения и артиллерийские погреба); 14 — поверхность моря; 15 — поверхность грунта

Обеспечение остойчивости линкора при его подъеме потребовало разделения по ширине продуваемой части корпуса с использованием кессонных работ.

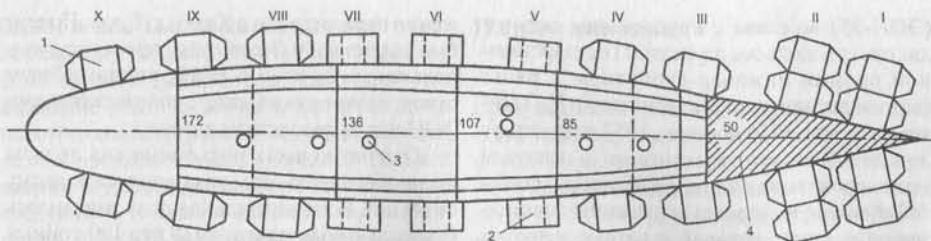
Подъем линкора «Новороссийск». Схема расположения pontoнов и разделения корпуса на автономные отсеки по длине.

1 — X — группы судоподъемных pontoнов;
1 — 400-тонные pontoны; 2 — 200-тонные pontoны; 3 — шлюзовые шахты; 4 — непродуваемый объем

Основную часть подъемных сил должна была обеспечить продувка корпуса в корму от 50 шп. Вспомогательная роль отводилась судоподъемным pontонам (9 пар 400-тонных и 3 пары 200-тонных), которые должны были поддерживать непродуваемую, вследствие больших повреждений, носовую часть корабля, увеличивать его остойчивость и уменьшать осадку для перевода в Казачью бухту.

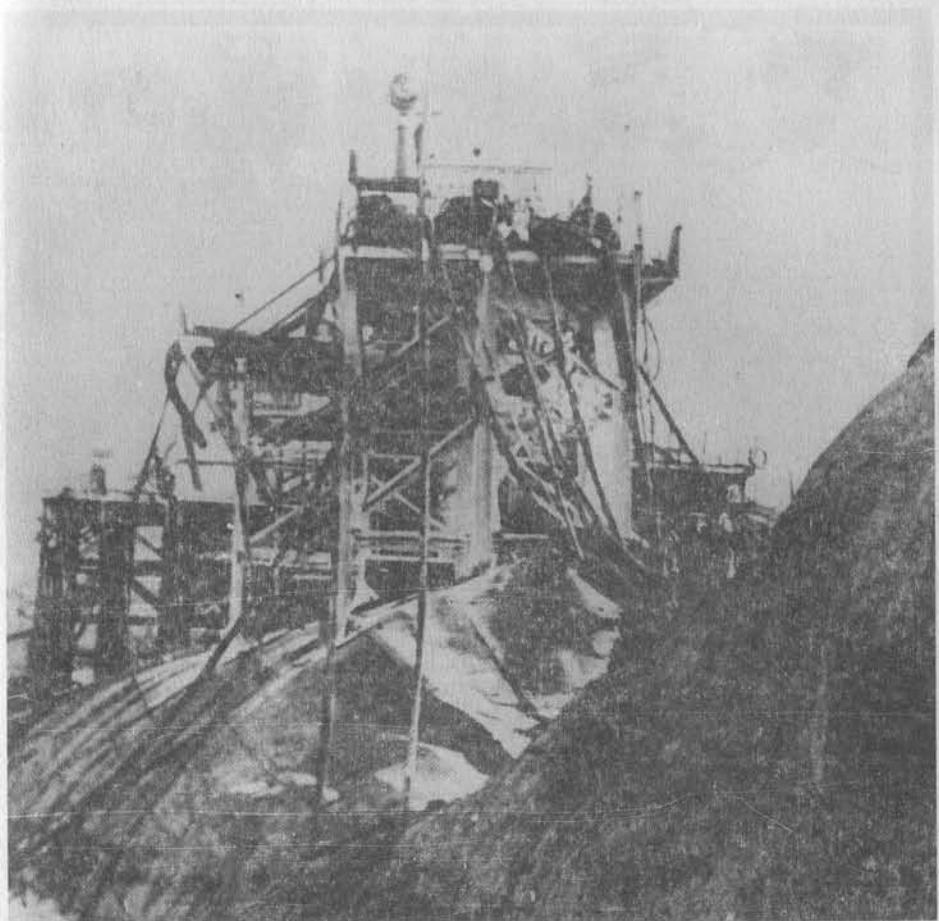
Линкор «Новороссийск» после подъема. Пробоина в днище
