ЛИНЕЙНЫЙ КОРАБЛЬ
«НОВОРОССИЙСК»
(уроки трагедии)

Гибель линкора «Новороссийск»

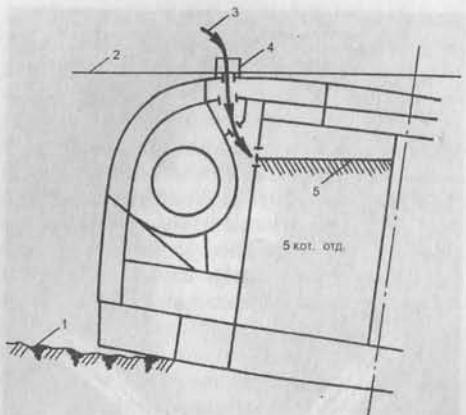
Схема проникновения в 5-е котельное отделение линкора «Новороссийск».

1 — поверхность грунта; 2 — поверхность моря; 3 — путь движения спасательной группы; 4 — коффердам; 5 — уровень воды в котельном отделении

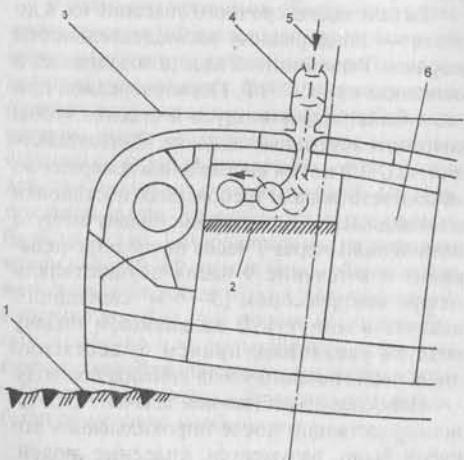
Схема проникновения в 1-е машинное отделение линкора «Новороссийск».

1 — поверхность грунта; 2 — уровень воды в машинном отделении; 3 — поверхность моря; 4 — шлюзовая камера; 5 — путь движения спасательной группы; 6 — 1-е котельное отделение

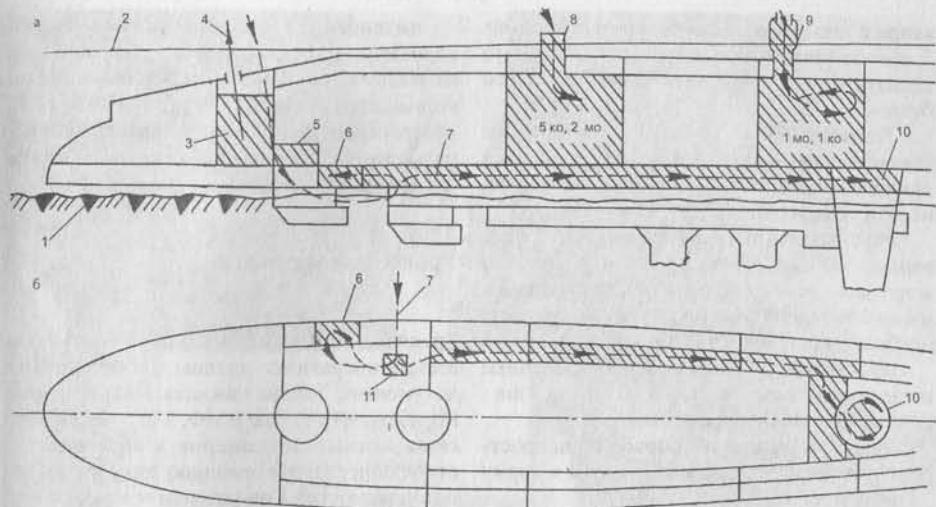
Схема обследования водолазами отсеков опрокинувшегося линкора «Новороссийск»:
а — продольный разрез, б — план по броневой палубе.

1 — поверхность грунта; 2 — поверхность моря; 3 — кормовое дизельное отделение; 4 — путь выхода семи человек до погружения кормы; 5 — кубрик № 32 (выведено два человека); 6 — каюта командира БЧ-5; 7 — маршрут водолазов; 8 — коффердам; 9 — шлюзовая камера; 10 — пост энергетики и живучести; 11 — сходной люк

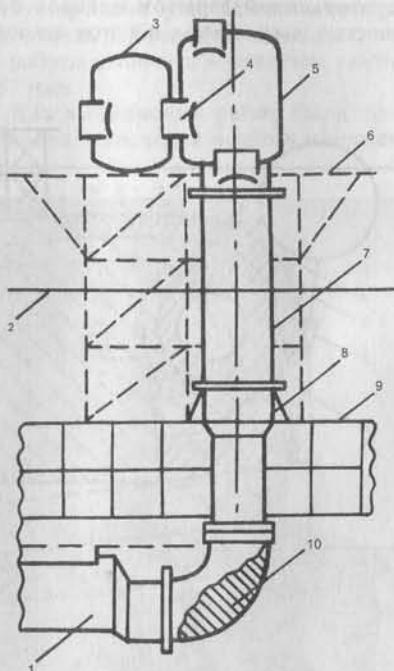
Схема установки шлюзовой шахты над машинным отделением линкора «Новороссийск».

1 — главный циркуляционный насос; 2 — уровень моря; 3 — предкамера; 4 — соединительная труба; 5 — камера; 6 — настил эстакады; 7 — шахтная труба; 8 — нижний комингс; 9 — днище линкора; 10 — вырез в отливном патрубке

Подготовка линкора к подъему началась в марте 1956 года с установки на днище семи шлюзовых шахт и эстакады для их обслуживания. Это потребовало огромного объема работ по подводной сварке и резке. Для обеспечения непроницаемости основной части корпуса были заварены 250 забортных отверстий и выполнена заделка железобетоном пробоины в переборке на 50 шп.

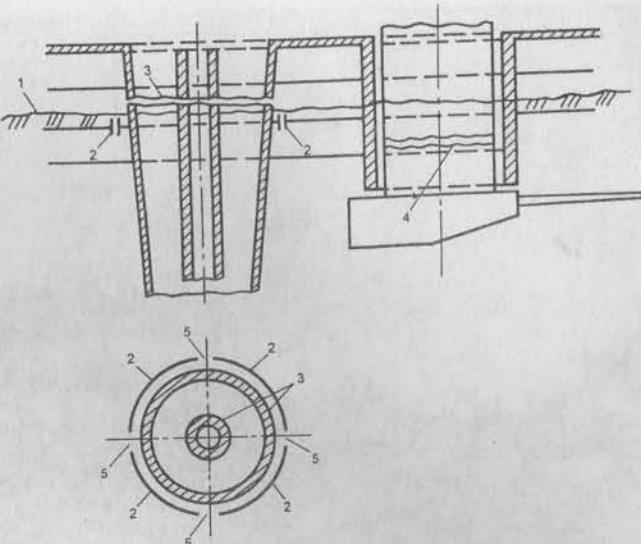
Схема отделения башенноподобной фок-мачты и 2-й башни ГК.

1 — уровень грунта; 2 — рез палубы полубака; 3 — рез фок-мачты; 4 — рез 2-й башни ГК; 5 — перемычки

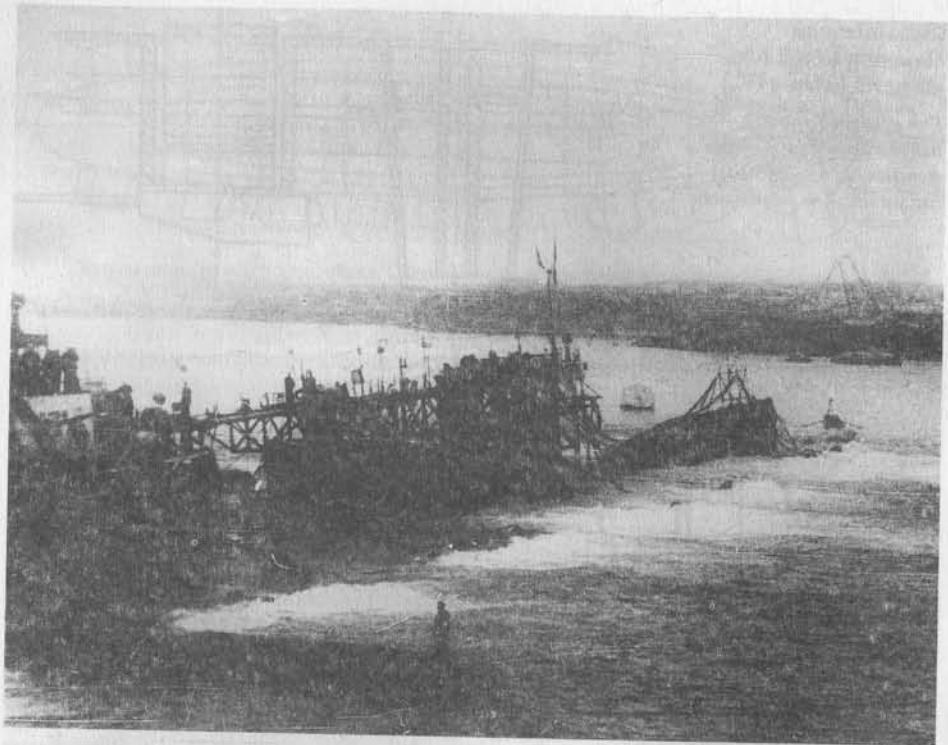
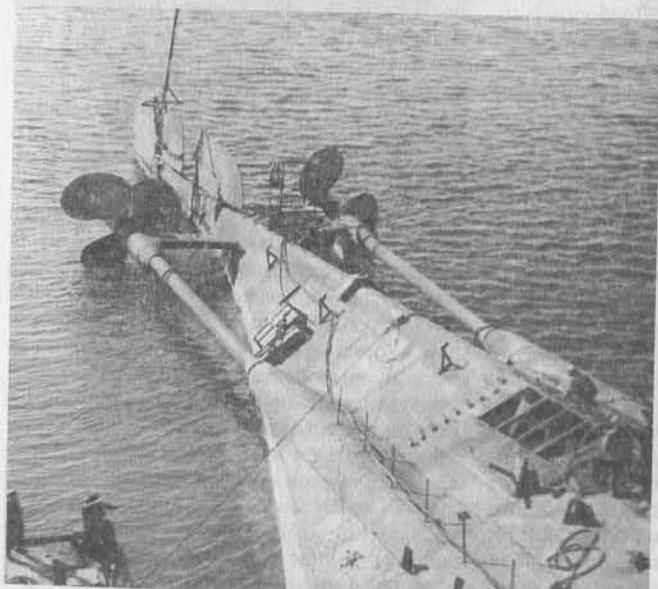
Носовая оконечность медленно всплыла после начала генеральной продувки (частичная продувка осуществлялась уже с 30 апреля), а корма — еще через час. Всплытие ее было бурным вследствие интенсификации продувки, вызванной желанием завершить подъем в присутствии командующего Черноморским флотом адмирала В.А.Касатонова. При продувке одновременно использовались 24 компрессора общей производительностью 120—150 м³ свободного воздуха в минуту). Днище поднялось над водой примерно на 4 м.

Подъем линкора «Новороссийск». Вверху — всплытие носовой оконечности (кинокадр с вертолета), внизу — кормовая оконечность линкора после всплытия
